INFORME DE INSPECCIÓN A LAS LUMINARIAS UTILIZADAS EN LOS TRABAJOS NOCTURNOS

PROYECTO MINA DE COBRE PANAMA

ESTUDIO DE IMPACTO AMBIENTAL (EsIA)
CATEGORIA III

Compromisos de EsIA Aplicables	Periodo reportado	Elaborado por	Fecha de Emisión del Reporte
13106	Octubre 2022-Marzo 2023	MINERA PANAMÁ S.A.	15-04-2023

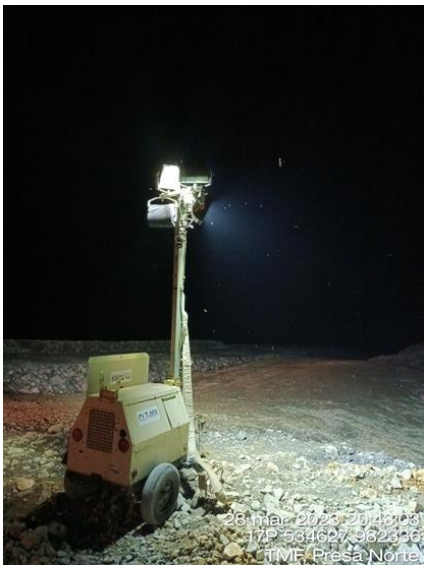
Sitio	Hallazgo	Medidas
TMF		
Presa Norte	Ocho luminarias. Dos luminarias afectando el lado sur del área boscosa.	Se corrigió el ángulo de iluminación de la luminaria.
Presa Este	Ocho luminarias. No hay afectación a área boscosa.	N/A
MINA		
Tajo Botija. Botadero MSA	Tres luminarias. No hay afectación a área boscosa.	N/A
Trituradora MSA	Cinco luminarias. No hay afectación a área boscosa.	N/A
Colina Pit	Nueve luminarias. Una luminaria afectando hacia el área boscosa.	Se corrigió el ángulo de iluminación de la luminaria.
Garita Control de Dorado	Una luminaria. Una luminaria afectando el lado norte del área boscosa.	N/A
Botadero antiguo campamento Colina	Dos luminarias. No hay afectación a área boscosa.	N/A
Poza de sedimentación 2	Dos luminarias. No hay afectación a área boscosa.	N/A

Foto 1. TMF – Presa Norte. Antes de corrección de ángulo de iluminación de lámparas	Foto 2. TMF-Presa Norte. Después de corrección de ángulo de iluminación de lámparas.
